**COMUNE DI OSIMO**

**PIANO DEL COLORE  
DEL  
CENTRO STORICO**

**TAV.01**

**RELAZIONE STORICA, TECNICA ED ILLUSTRATIVA**

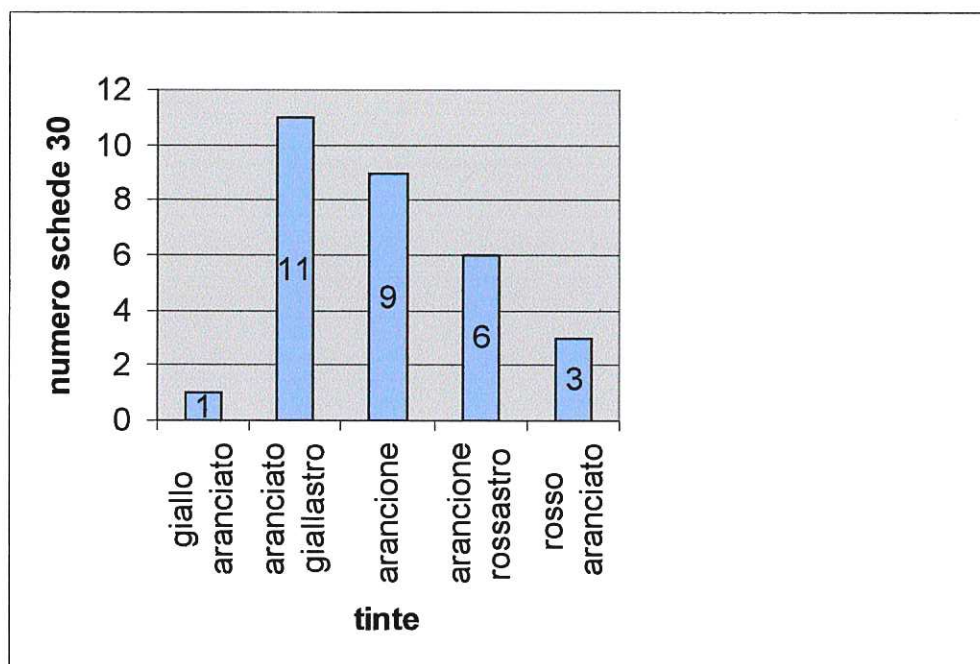
Volendo analizzare la tipologia del colore si possono estrapolare le seguenti incidenze percentuali sintetizzate nel successivo grafico riferito alle pareti
